研究種目：若手研究 (B)
 研究期間：2009 ～ 2010
 課題番号：21760442
 研究課題名 (和文) 建築物の快適性と安全性評価のための自律分散型建築モニタリングシステムの開発
 研究課題名 (英文) Autonomous-Decentralized Monitoring System for Structural Health Monitoring and Environment Monitoring
 研究代表者
 仁田 佳宏 (NITTA YOSHIHIRO)
 足利工業大学・工学部・准教授
 研究者番号：10318834

研究成果の概要 (和文)：

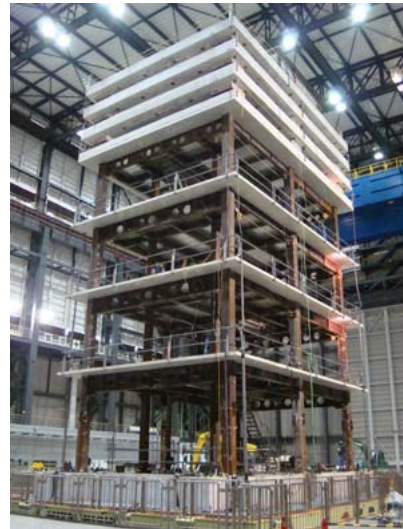
Figure 2 鉄骨高層建物

開発したセンサー端末を用いて、柱-梁溶接部に対する構造ヘルスマニタリングシステムを提案し、Figure 2 に示すような高さ 80m 程度を想定した 21 層鉄骨高層建物の下層 4 層と上層部を 5 層程度ごとに縮約した実大規模の鉄骨構造試験体の現場溶接接合部となる 2 層部分の 4 隅の柱-梁接合部の短辺方向を対象として、実証実験を実施する。開発したマイコンセンサー端末に接続するセンサーとして、近接センサーとひずみゲージを用いている。ひずみゲージは、梁の塑性化しにくい接合部から離れた位置に Figure 4(a) に示すように貼付している。近接センサーは、Figure 4(b) に示すように反射板とセンサー間の距離を計測するため、梁に反射板を設置し、柱から支持部材を用いて近接センサーを設置する。

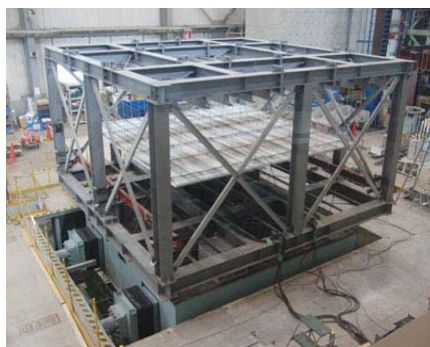
Figure 8 天井実験体

り天井試験体の寸法は、5.0m×5.0m であり、天井板として石膏ボードが貼られ、振動台上の鉄骨フレームにボルトにより吊り下げられている。Figure 8 に吊り天井試験体を示す。加振中は、マイコンセンサー端末により、野縁と野縁受けを接合するクリップのひずみを常時モニタリングし、損傷発生の検知を行い、加振後に検査ロボットにより、目視検査を行う。
